## 【重要】「製品 リコールのお知らせ」

- 不具合1) キャリングハンドルが外れやすい不具合
- 不具合2) 内蔵ハードディスクドライブ(HDD)用電源コネクタの、経年による絶縁性能の劣化が原因と思われる、異臭・発煙を伴う起動不良の発生。

2018年7月 株式会社トラフィック・シム

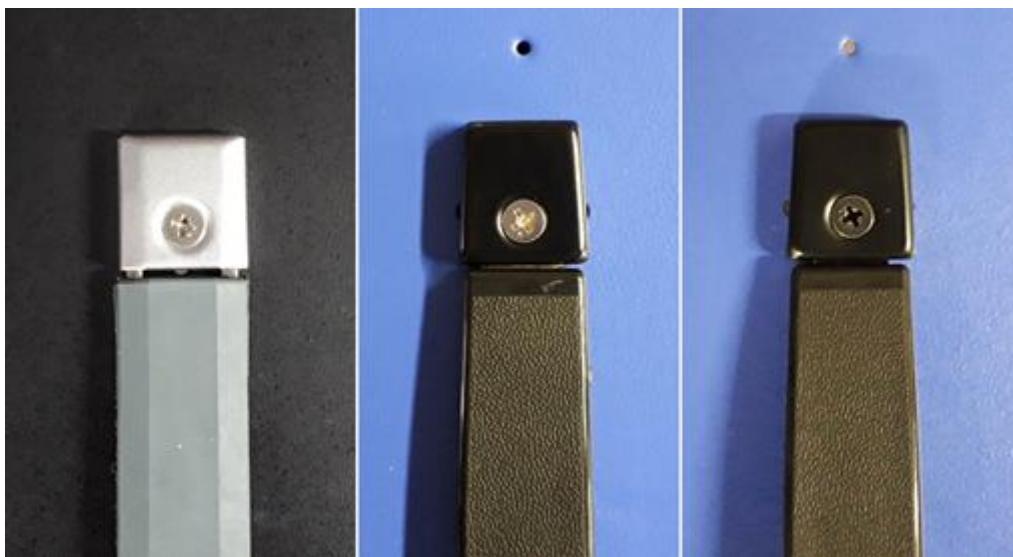
### 不具合1 ネジ写真一覧

キャリングハンドル取り付けネジとして、設計上必要な長さの12mmに満たない10mm品が利用されている製品が混ざっていることがあり、1～2回転のネジの緩みと同時にキャリングハンドルが外れる故障が発生しております。

お手持ちの対象製品をご確認いただき、キャリングハンドル取り付けネジ色が黒のものは、必要な長さを満たした12mm品、銀色のものは10mm品となります。

- ① キャリングハンドルが銀色、ネジが銀色（問題発生の可能性のある構成）
- ② キャリングハンドルが黒色、ネジが銀色（問題発生が報告された構成）
- ③ キャリングハンドルが黒色、ネジが黒色

- ・ キャリングハンドル取り付けネジを、ネジ長 12mm 以上の品に交換  
※ また当対策では、ネジ止め剤付きのネジに交換することで、緩み対策も実施いたします。
- ・ HDD 用電源コネクタの絶縁性能劣化問題対策製品への交換
