地デジRFモニタリングサービス

PromBee

地デジ RF 障害を面で捉える サブスクリプションサービス

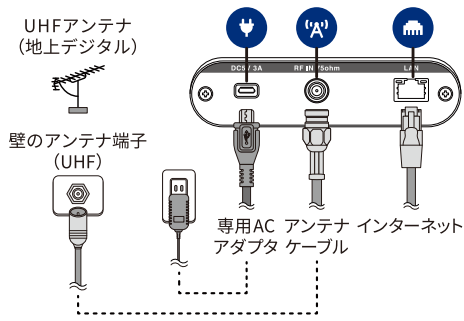
有線 LAN でインターネット接続

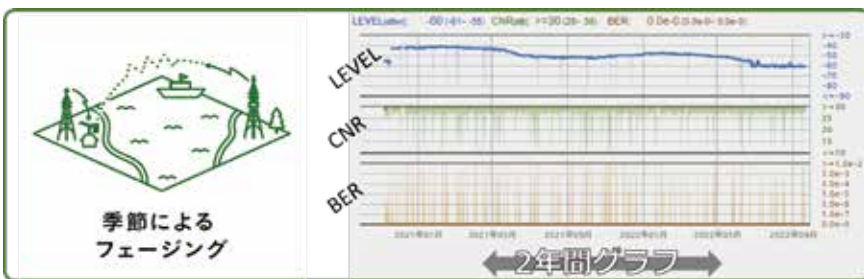
グラフで状況把握

受信レベル (青)、CNR (緑)、BER (橙) の3つのグラフが確認可能です。上の例は過去2年間のグラフですが、受信レベルが季節に応じて変動しています。フェージング現象が疑われる例です。

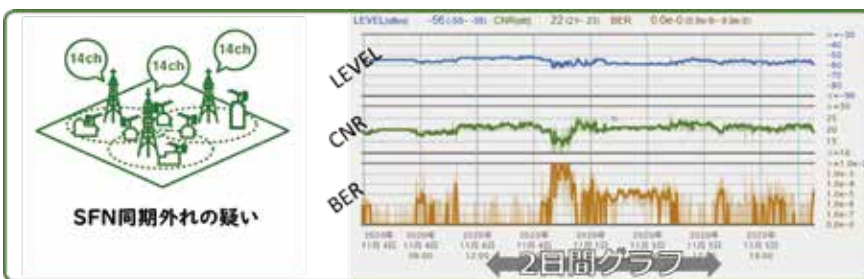
下の例は2日間グラフです。この例では、受信レベルがそれほど変化していないにもかかわらず、CNRやBERが著しく劣化しています。SFN同期外れが疑われる例です。
