地デジRFモニタリングサービス

PromBee

地デジ RF 障害を面で捉える サブスクリプションサービス

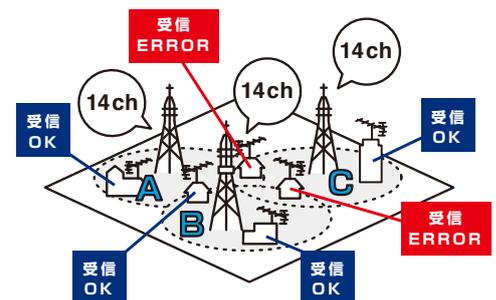
電波資源の有効活用のため、少ない周波数帯域での放送を実現する SFN (Single Frequency Network) の重要性がますます高まりつつあります。一部の地域だけで受信障害が発生する右図の例は、実際に当システムを開発するきっかけとなったものです。このような障害の発見にも、PromBee は有効だと考えています。

たとえば C の周波数だけが
1kHz ずれた場合

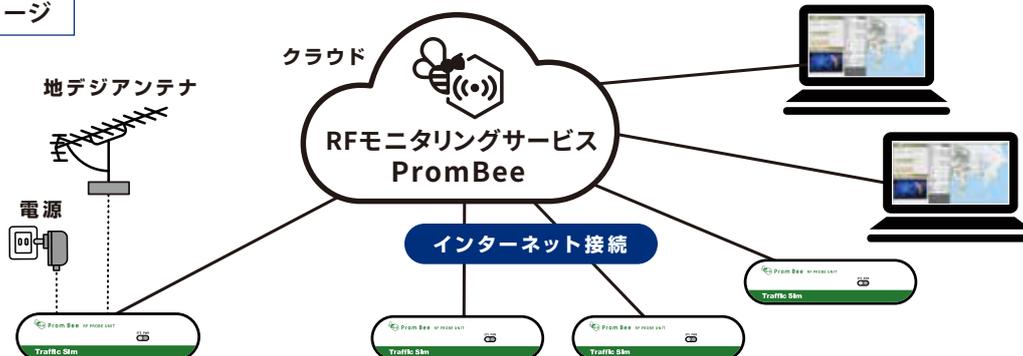
システムイメージ

PromBee は、RF モニタリング用 IoT デバイス PromBee Probe を複数の受信エリアに設置して、インターネット経由で RF の受信点監視を行うためのシステムです。

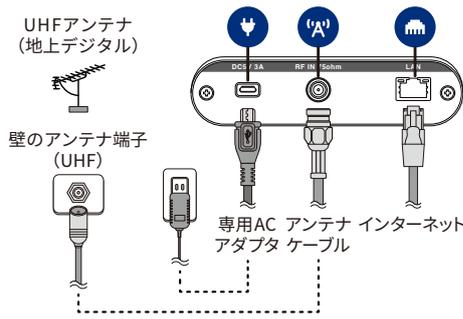
有線 LAN でインターネット接続

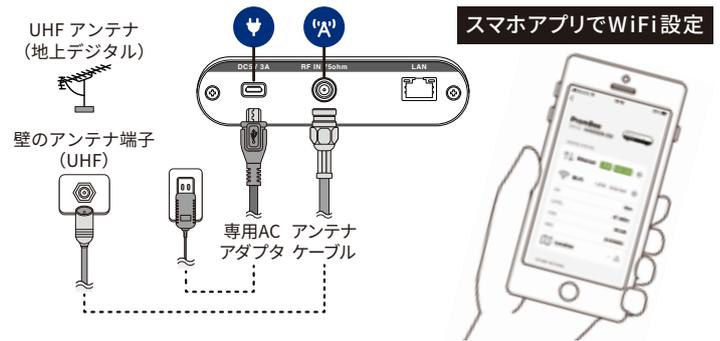
WiFiでインターネット接続

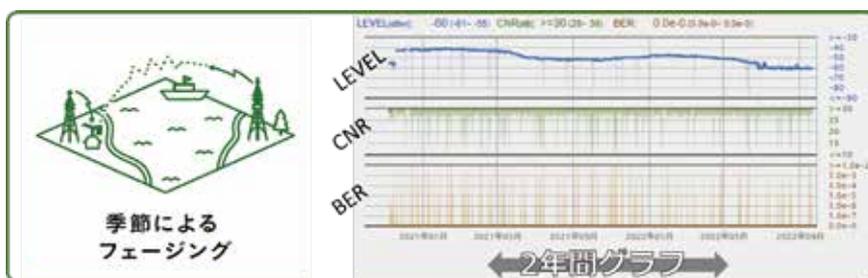
グラフで状況把握

受信レベル (青)、CNR (緑)、BER (橙) の3つのグラフが確認可能です。
上の例は過去2年間のグラフですが、受信レベルが季節に応じて変動しています。
フェージング現象が疑われる例です。

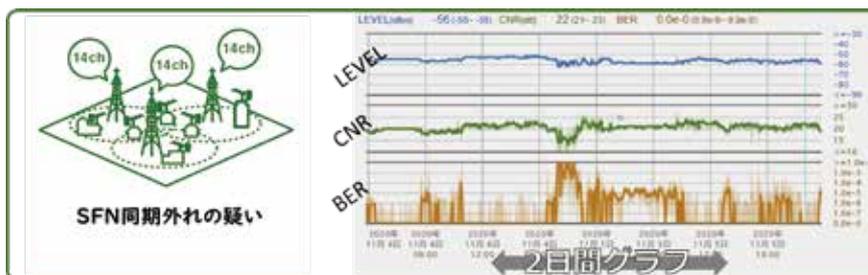
下の例は2日間グラフです。
この例では、受信レベルがそれほど変化していないにもかかわらず、CNRやBERが著しく劣化しています。
SFN同期外れが疑われる例です。
